CONTAMINACIÓN POR HIDROCARBUROS EN EL ÁMBITO MARÍTIMO: CASO DEL DERRAME DE PETRÓLEO EN LA PAMPILLA EN ENERO DEL 2022

HYDROCARBON POLLUTION IN THE MARITIME ENVIRONMENT:
THE CASE OF THE OIL SPILL IN LA PAMPILLA IN JANUARY 2022

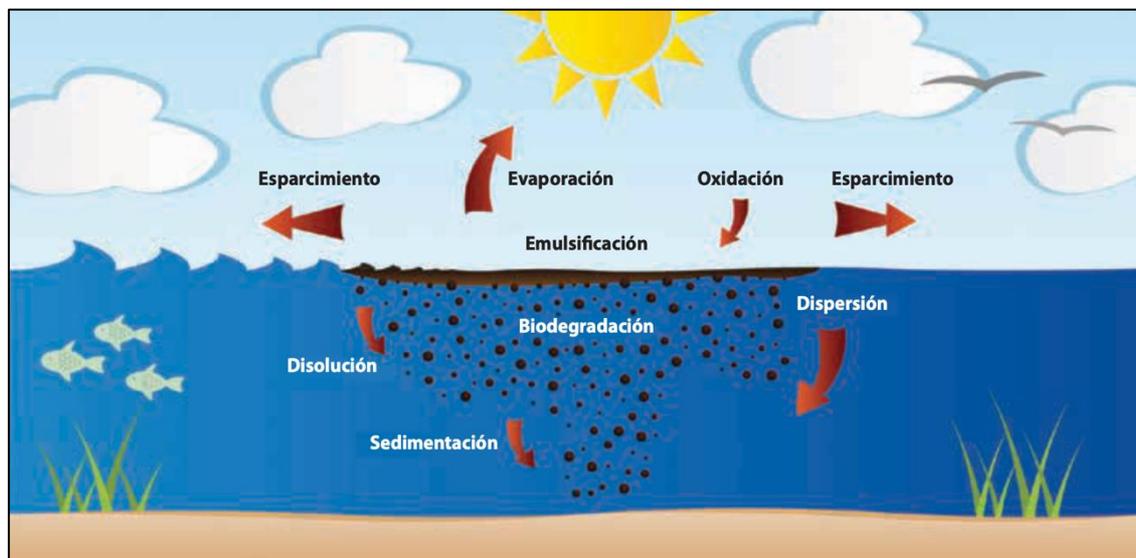
Figura 1

Los hidrocarburos comienzan a esparcirse sobre la superficie del mar tan pronto como se derraman. La velocidad a la que esto se produce depende en gran medida de la viscosidad de los hidrocarburos y del volumen derramado. La siguiente figura muestra la actuación de procesos de

meteorización sobre los hidrocarburos en el mar. Algunos de estos procesos dejarán de tener lugar cuando los hidrocarburos estén varados en la costa:

Procesos de meteorización sobre los hidrocarburos en el mar

Asimismo, de acuerdo con ITOPF (2023), distintos procesos actúan juntos para provocar la meteorización de los hidrocarburos derramados. Sin embargo, la importancia relativa de cada proceso varía con el tiempo, y una mancha de hidrocarburos se desplazará también en función del viento y las corrientes.

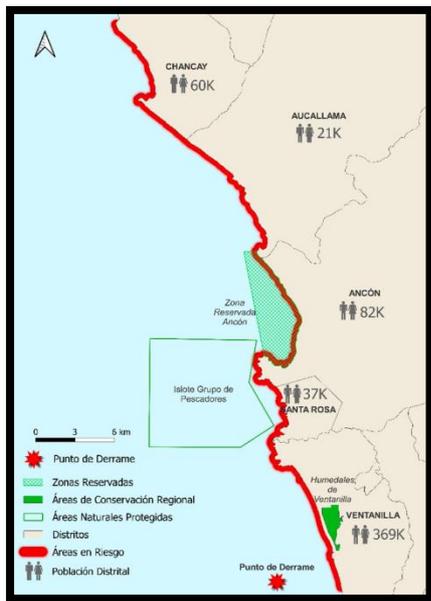
Figura 2

Zonas costeras afectadas por el derrame

- h) El 19 de enero, durante la supervisión marítima y terrestre de las operaciones de combate, se evidenció la presencia de hidrocarburo a lo largo de toda la franja costera desde la playa Cavero, ubicada en Ventanilla – Callao, hasta la bahía de Ancón. Adicionalmente, la Capitanía de Puerto de Chancay reportó la presencia de crudo en la franja costera, en la playa Cascajo y el humedal Santa Rosa del Distrito de Aucallama.

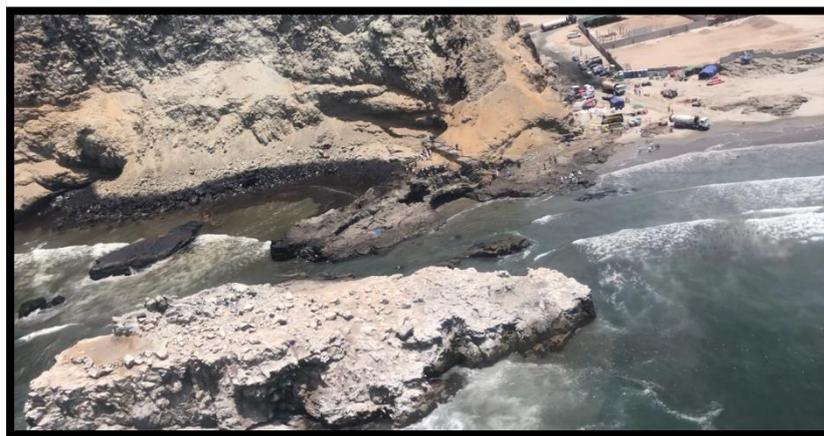
Figura 3

La imagen siguiente muestra una vista aérea donde se acumuló gran cantidad del crudo derramado. Los vuelos de exploración iniciales se realizaron con algunos representantes de organismos internacionales.

Vista aérea de la Ensenada Cavero en Ventanilla con crudo derramado

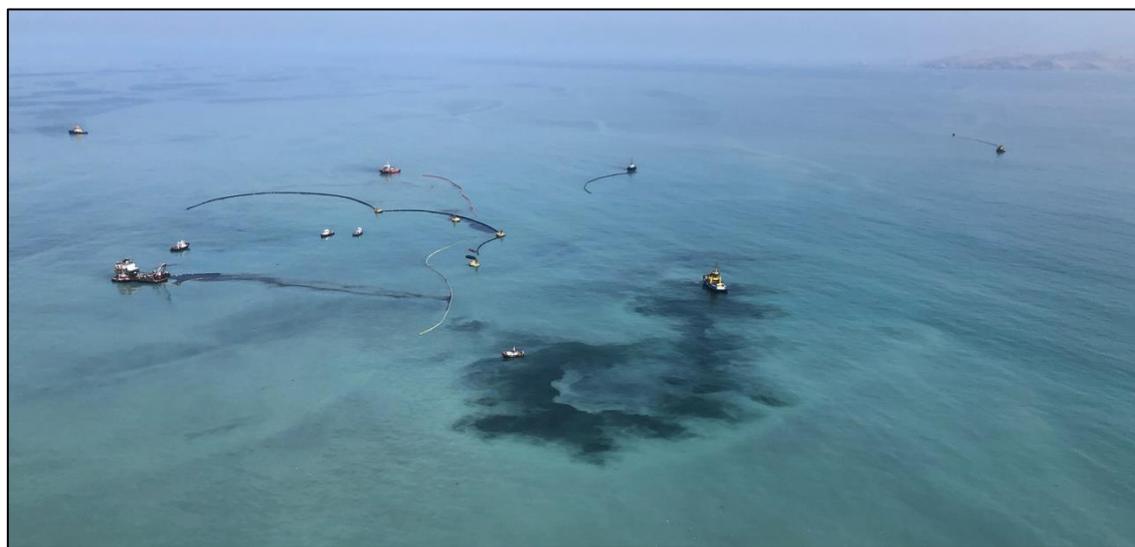
Figura 4

Imagen tomada durante operaciones de contención de hidrocarburo derramado

Asimismo, las barreras de contención se utilizan habitualmente para rodear y contener hidrocarburos derramados en el mar y para desviar su paso de recursos sensibles o hacia un punto de recolección. El éxito de las operaciones con barreras puede encontrarse limitado por el rápido esparcimiento de los hidrocarburos flotantes y los efectos de las corrientes, mareas, viento y olas. Un diseño eficaz de las barreras y una respuesta bien planificada y coordinada pueden reducir estos problemas, aunque en algunas circunstancias el uso de cualquier barrera podría resultar inapropiado (ITOPF, s/f).

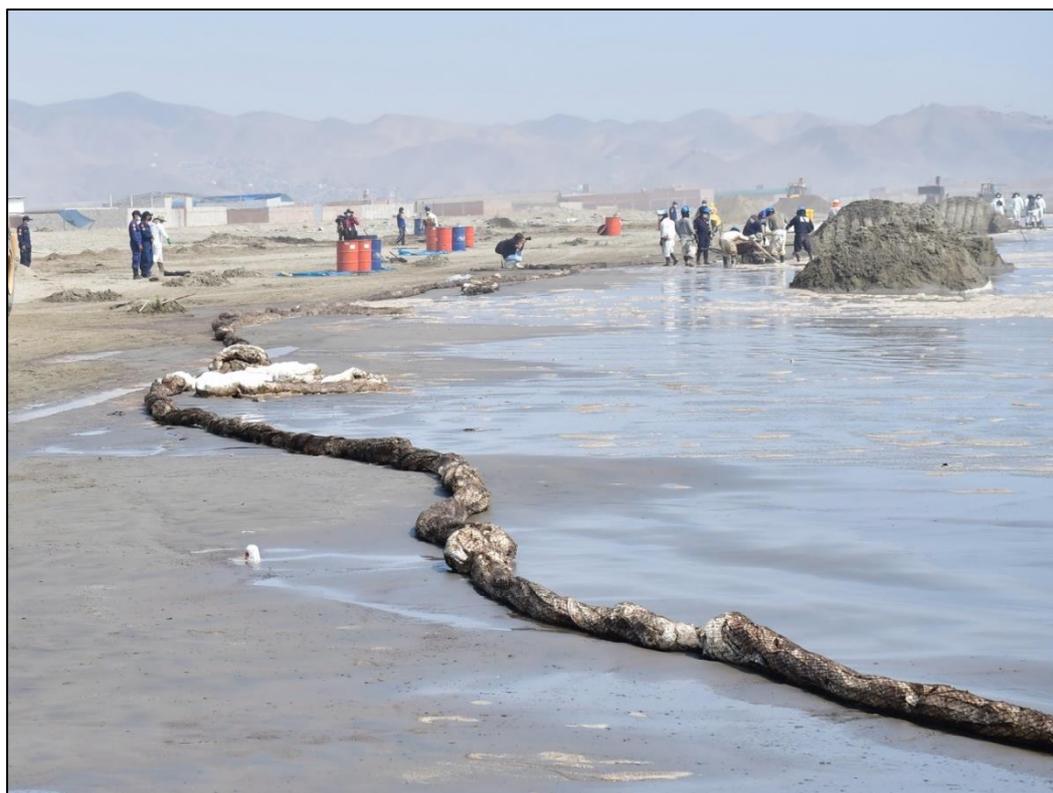
Figura 5

Tendido de bandas adsorbentes oleofílicas

Los materiales adsorbentes¹⁴ permiten retirar hidrocarburos en situaciones que no resultan adecuadas para otras técnicas y, por lo tanto, pueden proporcionar un recurso útil en la respuesta a un derrame de hidrocarburos. Sin embargo, los adsorbentes deben emplearse con moderación para minimizar problemas secundarios, concretamente al crear cantidades excesivas de desechos que podrían aumentar considerablemente el costo de una operación de respuesta. Los tipos de adsorbentes y cómo emplearlos correctamente en una respuesta deben de combinarse con el uso de barreras, el uso de skimmers, técnicas de limpieza de costas y eliminación de hidrocarburos y otros tipos de desechos. (ITOPF, 2012).
